ОТЧЕТ

о выполнении подраздела мероприятий по социальному
обслуживанию населения в части предоставления
образовательных услуг жителям города Москвы

Подраздел №11.5.3.1. *«Перспективные системы и
технологии мониторинга и инструментальных исследований
устойчивости и остаточного ресурса надежности зданий и
сооружений»*

Натурные обследования несущих конструкций зданий учреждений образования и науки г. Москвы с целью получения данных об их техническом состоянии в различных режимах эксплуатации

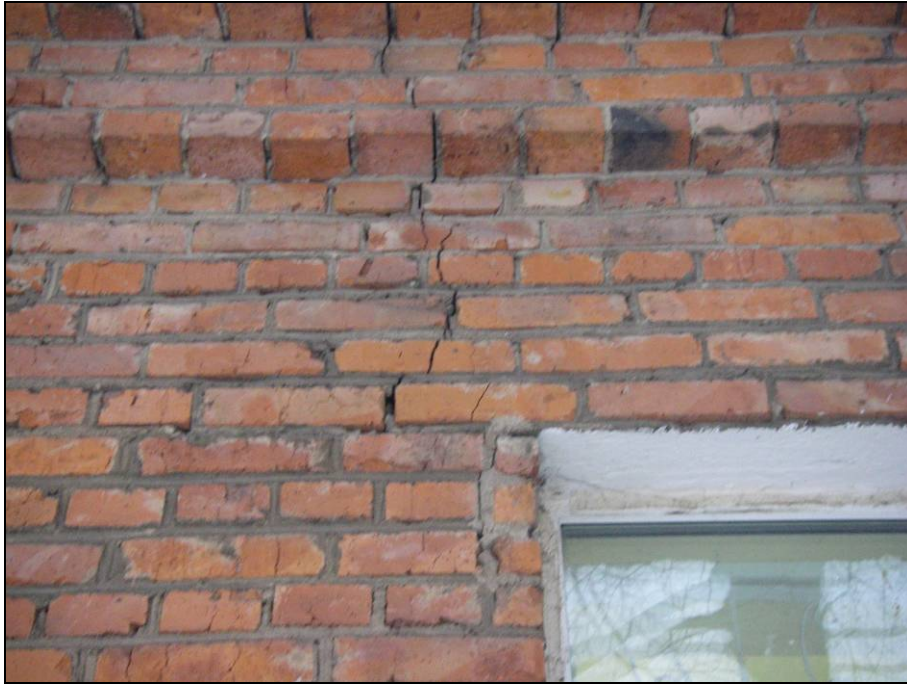
д) Общее состояние стен и колонн по их наружному виду: в результате обследования отмечены трещины в стенах шириной раскрытия до 2 мм от неравномерных осадок фундаментов здания (показаны на рисунке 1); трещины по откосам окон из-за разности температур; трещины под балками покрытия в пристройке; намокания стен (особенно в подвале и на чердаке); отслоения отделочных слоев в местах протечек (показаны на рисунках 2 –4).

Рисунок 1 - Трещина над оконным проемом из-за
неравномерных осадок фундаментов

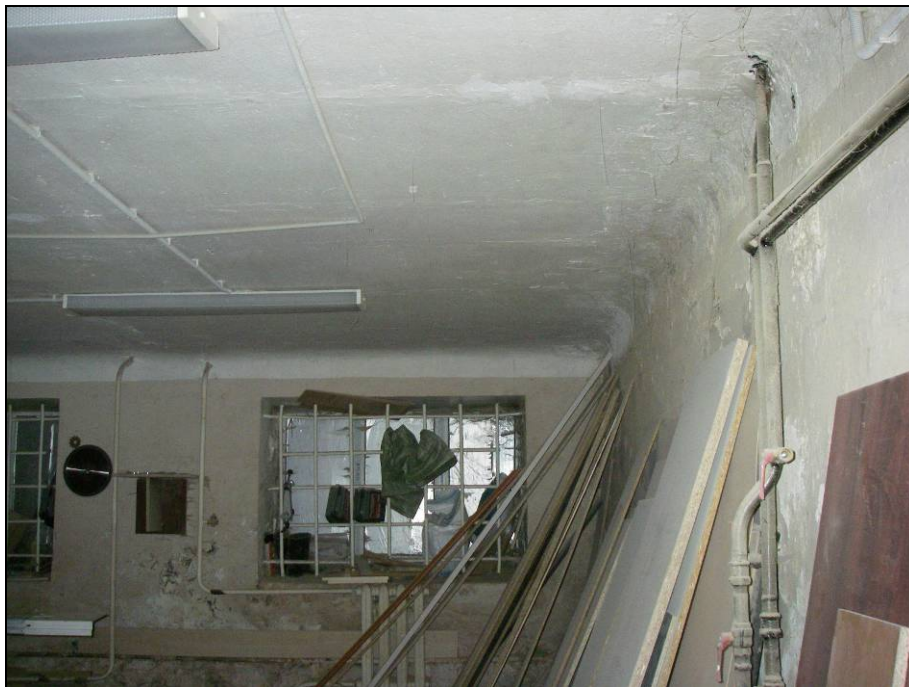
Рисунок 2 - Отслоение штукатурного слоя стен подвала из-за неудовлетворительного состояния
отмостки и вертикальной гидроизоляции стен.

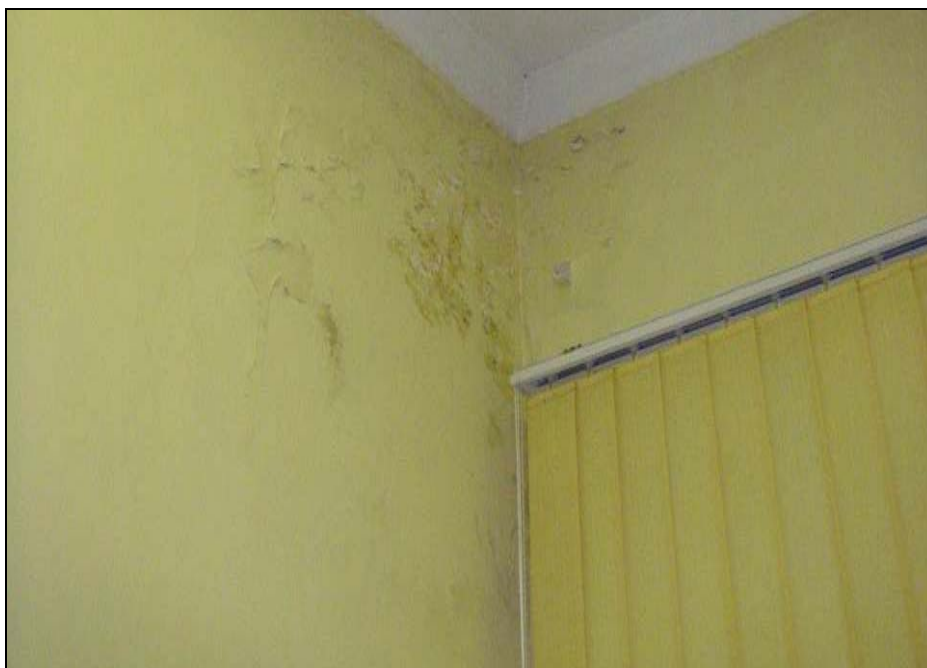
Рисунок 3 - Намокание штукатурного слоя стен под санузлами.

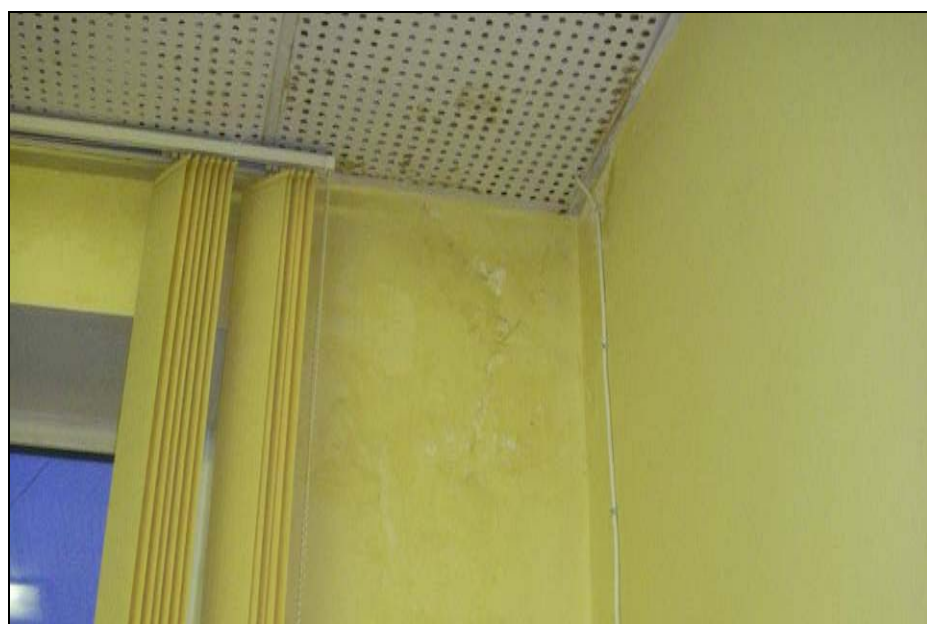
Рисунок 4 - Намокание от протечек с кровли и трещина по штукатурному слою стены четвертого этажа (в местах сопряжения разновысотных частей здания).

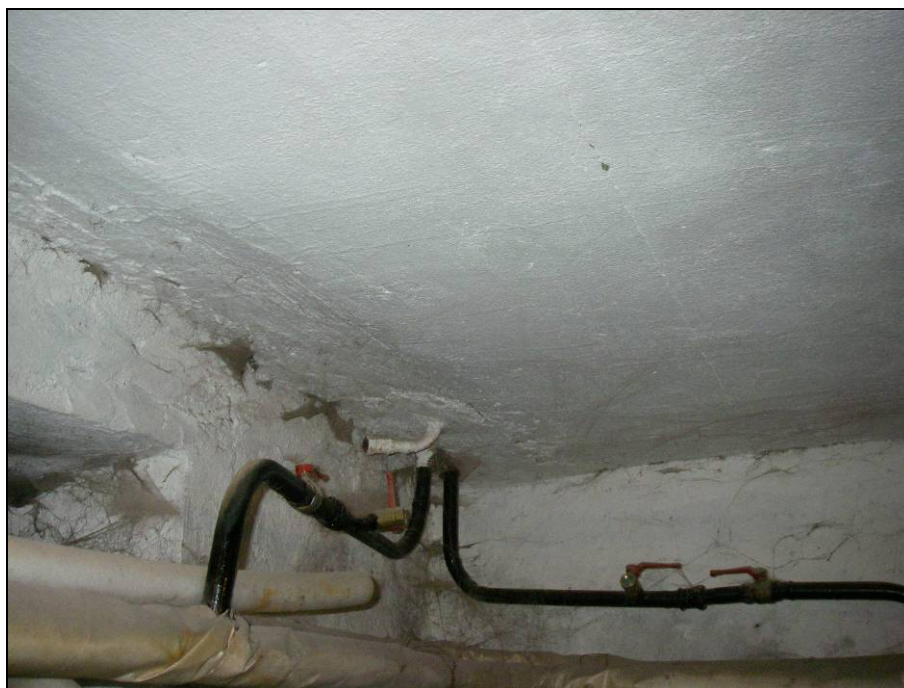
Рисунок 5 - Трещина по межплитному шву. На участке пропуска коммуникаций отмечено намокание штукатурного слоя плит шириной 0,4 м.

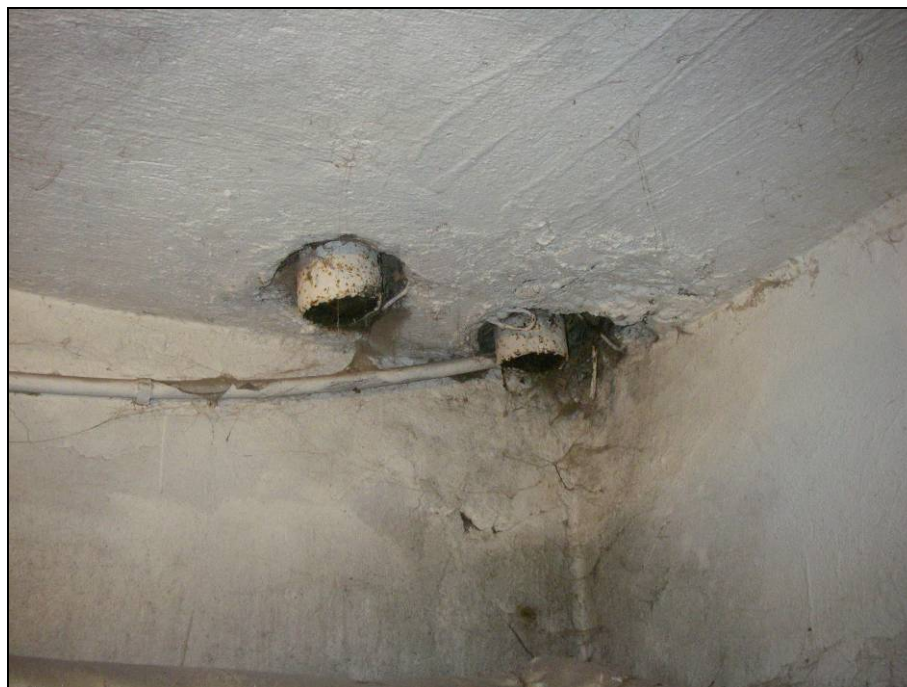
Рисунок 6 - Сколы бетона на участках пропуска труб коммуникаций в плите шириной 0,3 м.

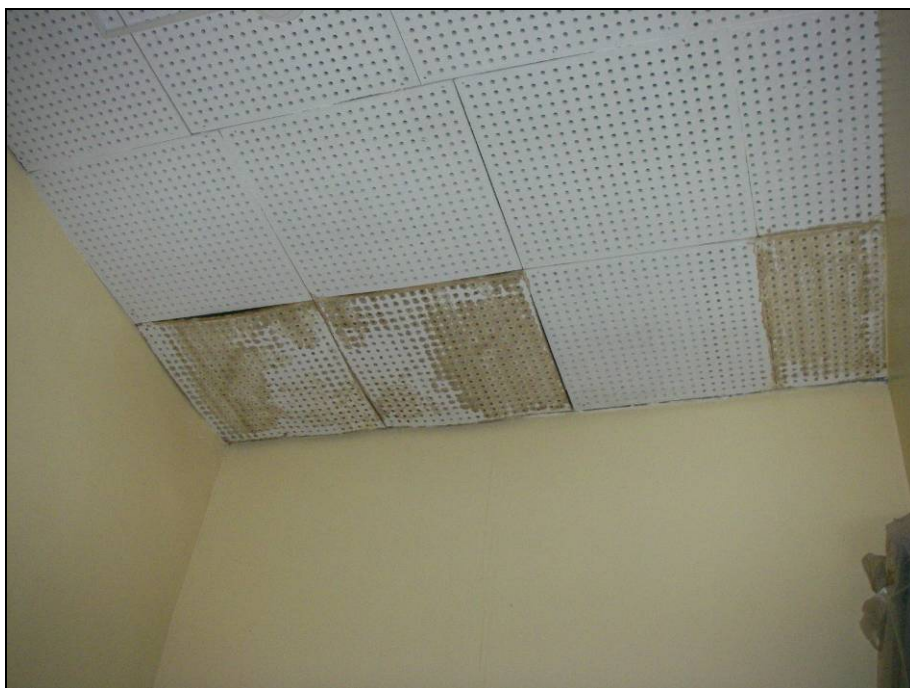
- д) Дефекты перекрытия (коррозия металла и т.п.) показаны на рисунках 7, 8: трещины шириной раскрытия до 1 мм в швах между плитами; участки намокания конструкций перекрытия под санузлами; повреждение защитного слоя бетона плит в местах пропуска коммуникаций; отслоения лакокрасочного покрытия в местах протечек.

Рисунок 7 - Намокание конструкций перекрытия и подвесного потолка на 1-м этаже под санузлами

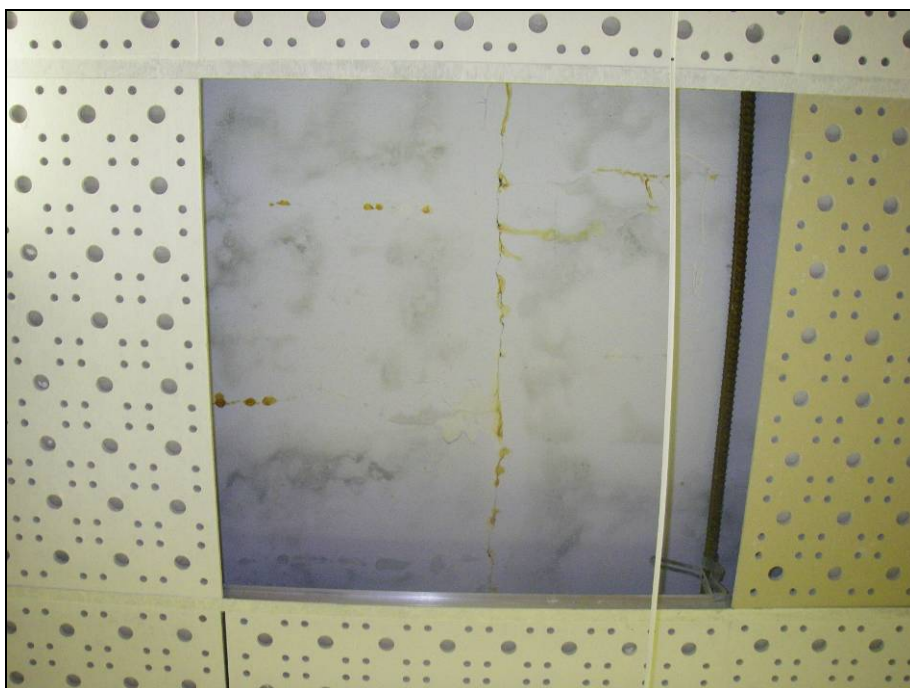
Рисунок 8 - Трещина по штукатурному слою перекрытия, а также намокание плит перекрытия третьего этажа

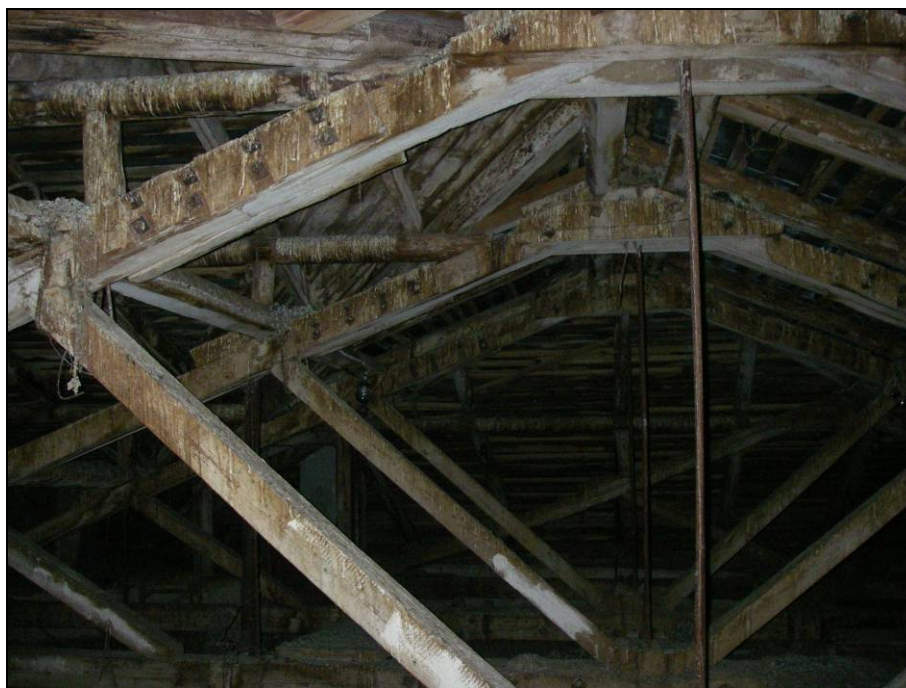
Рисунок 9 - Общий вид покрытия в центральной части здания. Отмечено значительное намокание стропильной системы из-за постоянных протечек с кровли.

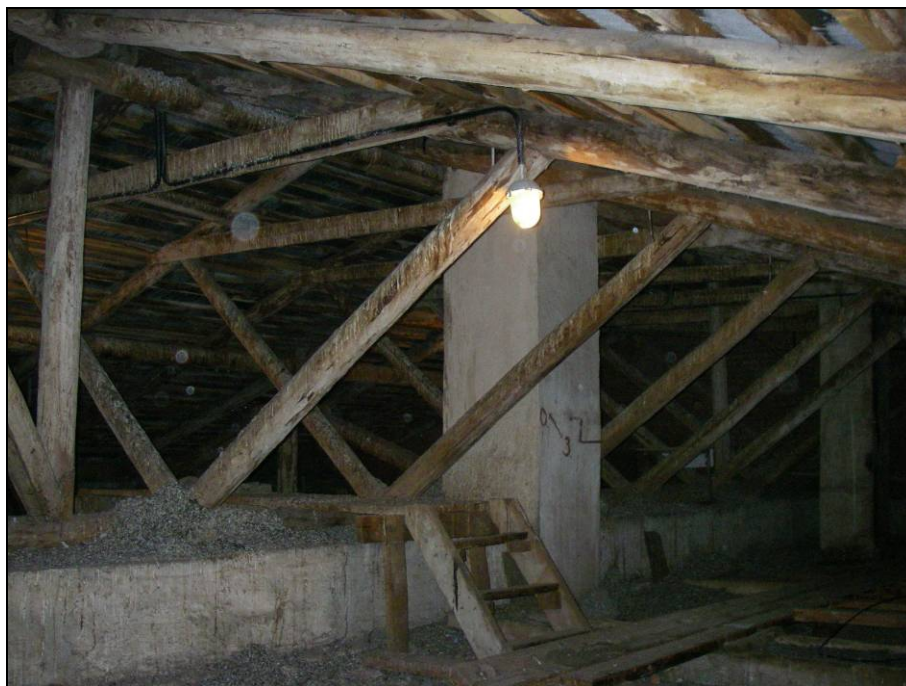
Рисунок 10 - общий вид покрытия в правом крыле здания. Стропила выполнены из бревна $\varnothing 16\text{см}$.
Отмечено намокание с гниением древесины стропил на глубину 1см.

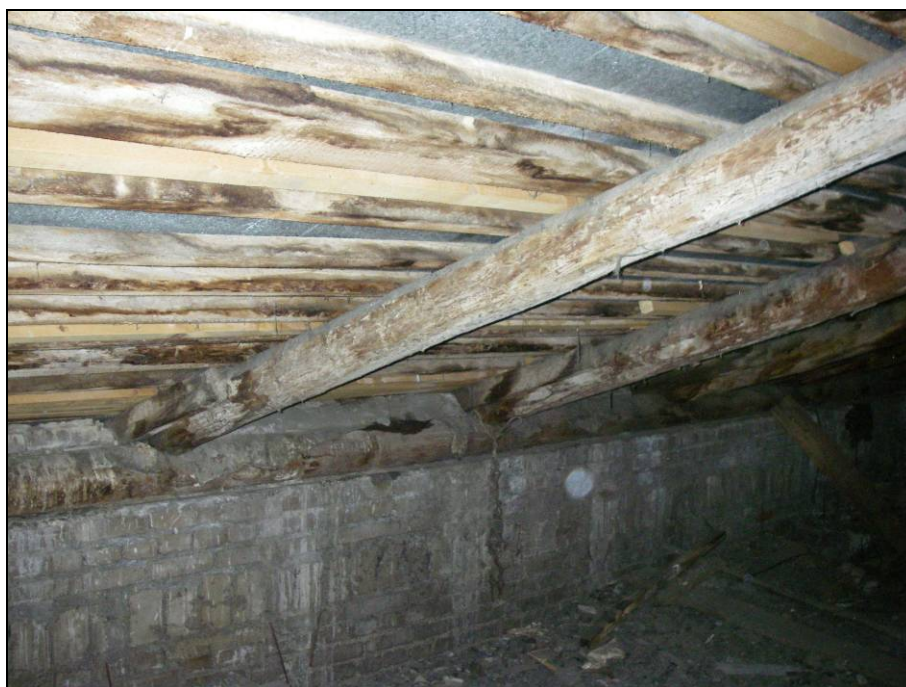
Рисунок 11 - узел опирания стропил на стену через брус мауэрлат ($\varnothing 18\text{см}$). Отмечено намокание
деревянных конструкций покрытия из-за неудовлетворительного состояния кровли

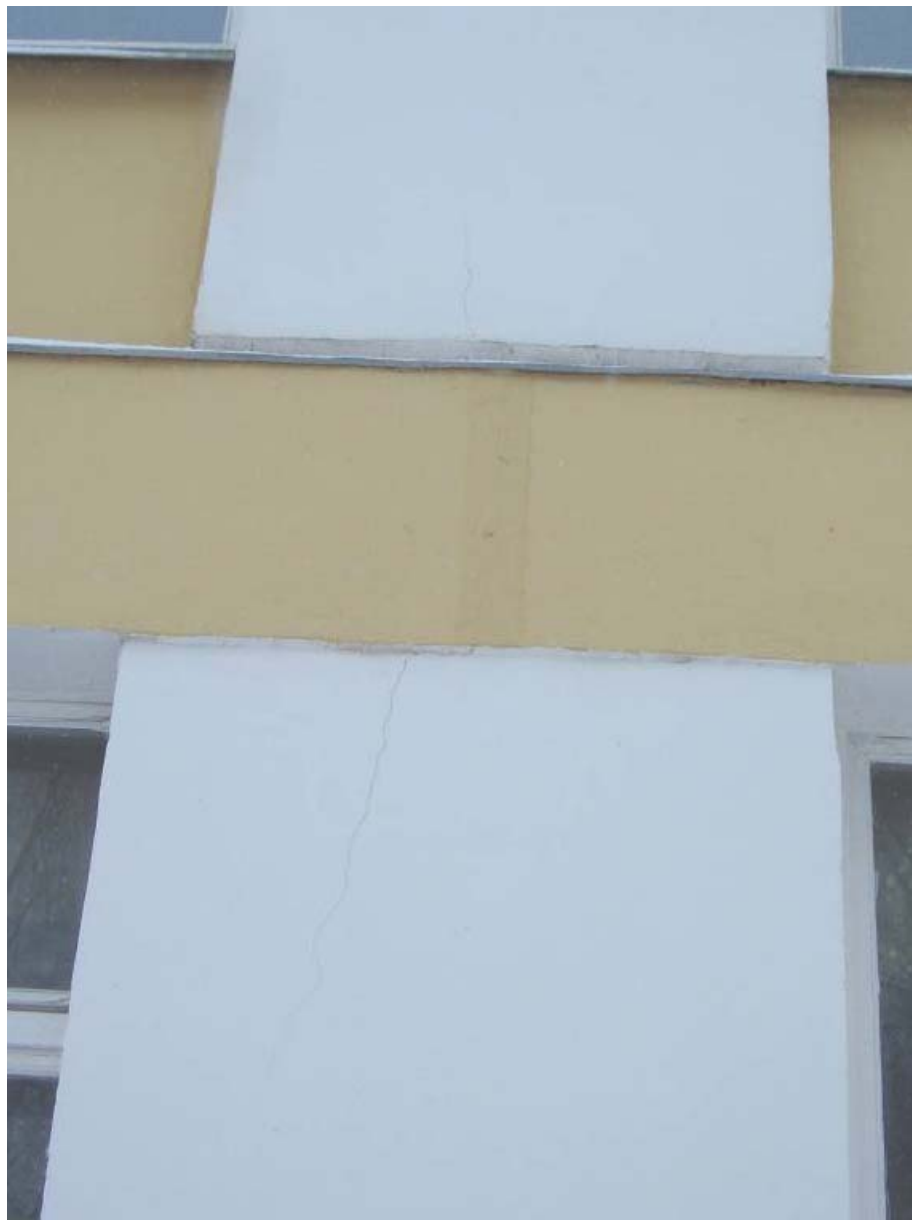
д) Общее состояние стен и колонн по их наружному виду: в результате обследования отмечены трещины над оконными проемами по бетонным блокам - перемычкам шириной раскрытия до 1 мм. (показана на рисунке 12); трещины в блоках под оконными проемами шириной раскрытия до 1мм; трещины по швам кладки из блоков; трещины в местах расположения воздухопроводов во внутренних стенах; трещины ($\delta_{тр} \leq 1$ мм) под опорами балок покрытия в стене по оси 3-10/В; трещины в стенах лестничных клеток из-за неравномерных осадок фундаментов шириной раскрытия $\delta_{тр} = 1-2$ мм; намокания стен (особенно в подвале и на чердаке), показаны на рисунках 13 - 16; отслоения отделочных и штукатурных слоев в местах намокания; наклонные и горизонтальные трещины в перегородках.

Рисунок 12 - Трещина по стеновому блоку шириной раскрытия до 0,5мм.

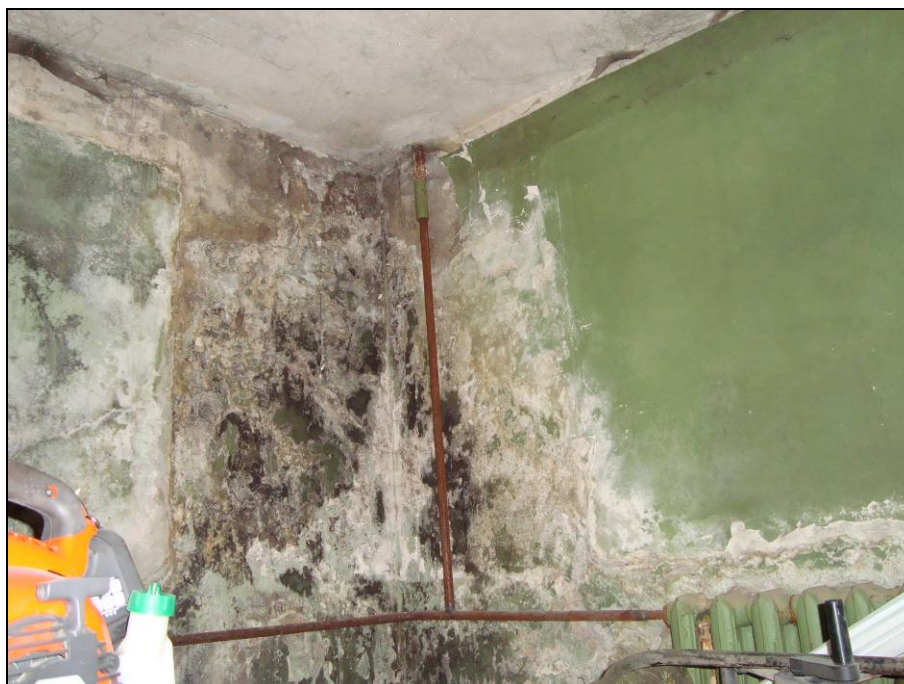
Рисунок 13 - Отслоение штукатурного слоя стен подвала по оси 12/Ж, развитие плесени из-за неудовлетворительного состояния отмостки и вертикальной гидроизоляции стен.

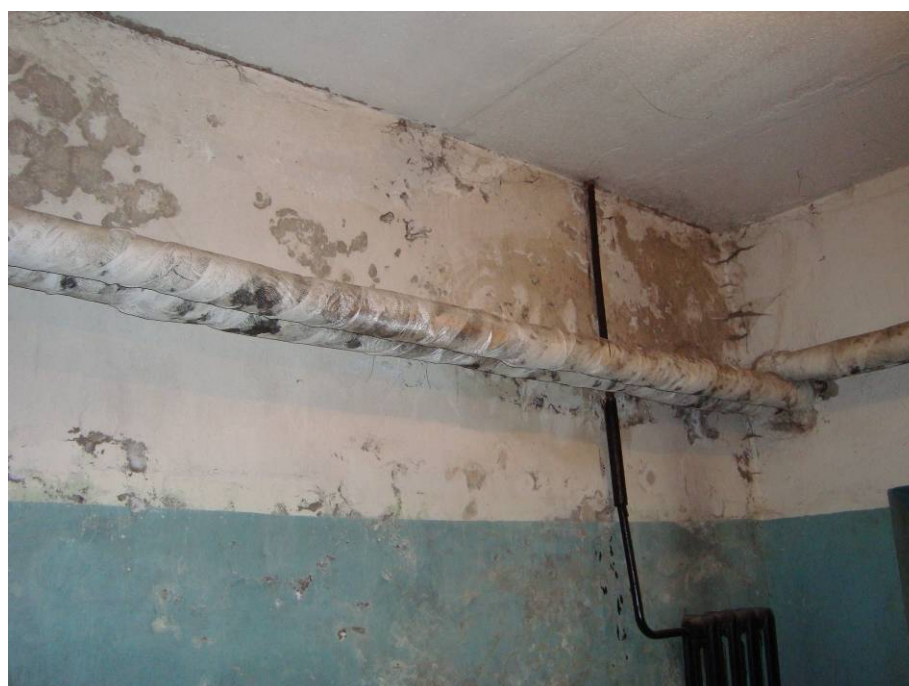
Рисунок 14 - Отслоение штукатурного слоя стен подвала из-за неудовлетворительного состояния отмостки и вертикальной гидроизоляции стен.

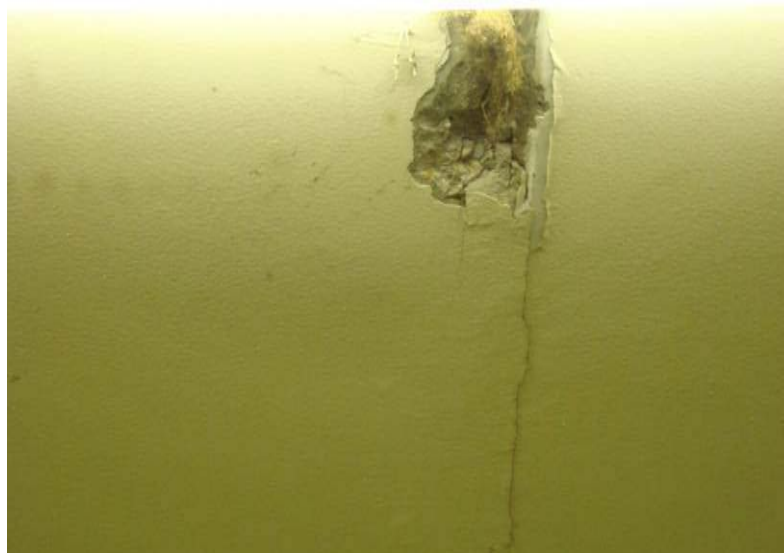
Рисунок 15 - Скол защитного слоя на первом этаже, трещины по швам.

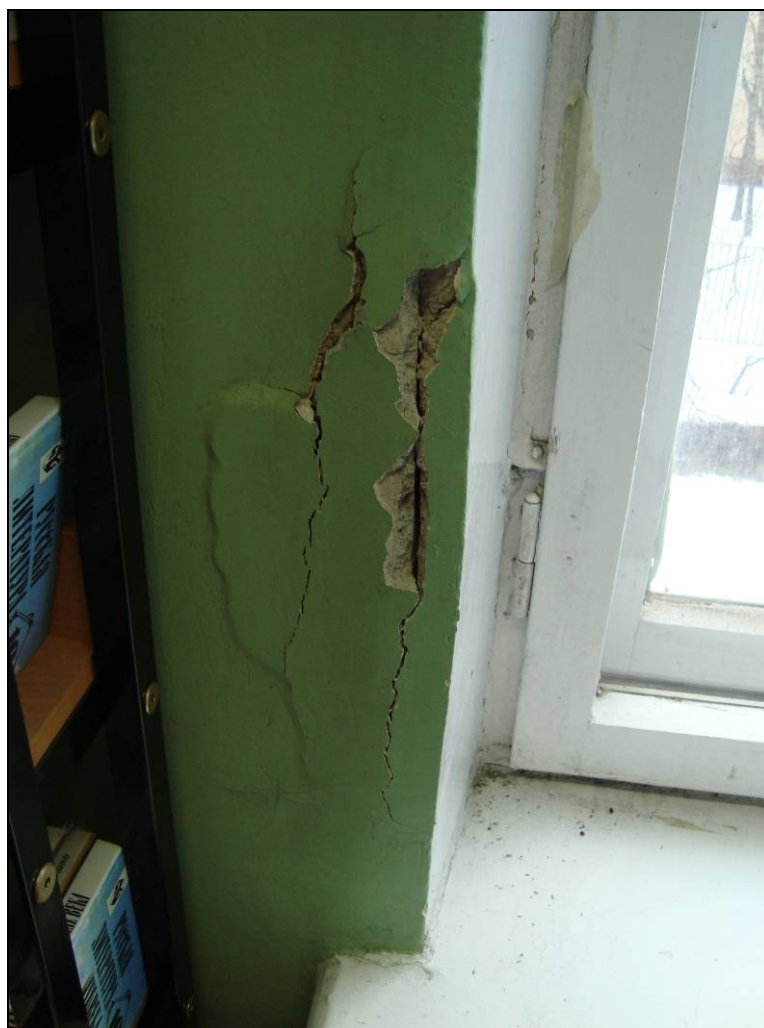
Рисунок 16 - Отслоение защитного слоя бетона блока вдоль корродирующей арматуры у оконного проема второго этажа в стене по оси 1/А-В.

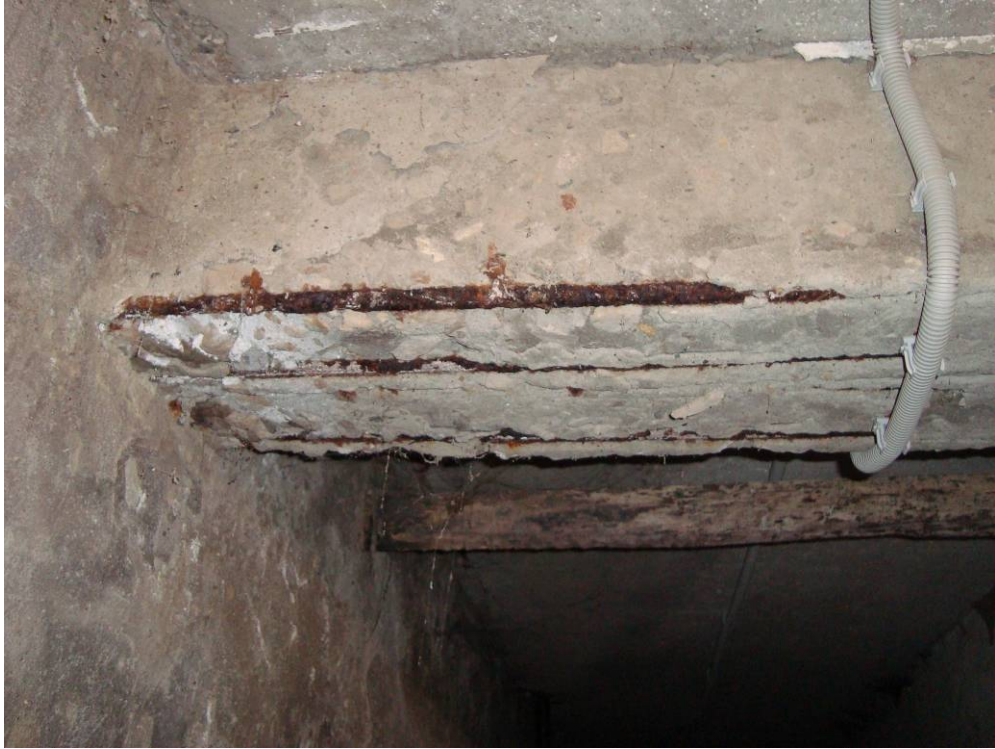
д) Дефекты перекрытия (коррозия металла и т.п.), показаны на рисунках 17, 18: трещины шириной раскрытия до 2 мм в швах между плитами; выпадение раствора из швов; сколы защитного слоя бетона плит в местах крепления осветительных приборов; **отверстие в плите с повреждением рабочей арматуры по оси Ж/2**; коррозия арматуры балок по оси Е/3-10.

Рисунок 17 – Коррозия бетона и арматуры балок коммуникационного коридора в осях Д-Е/3-10 в местах сопряжения перекрытия с наружной стеной из-за протечек.

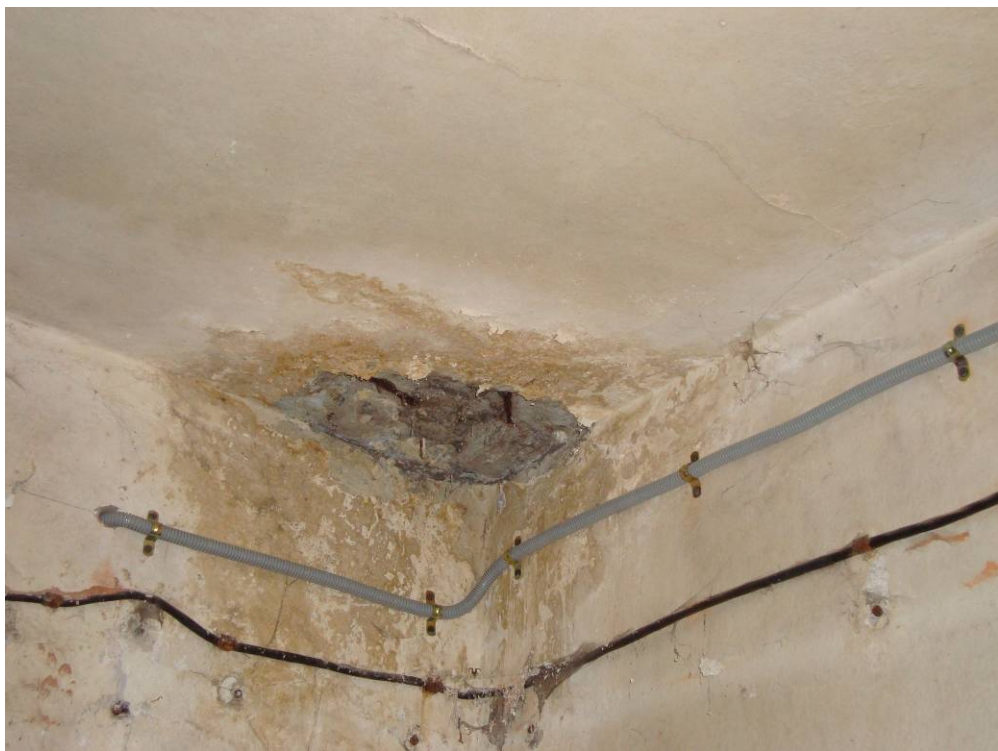
Рисунок 18 - Разрушение защитного слоя бетона, коррозия арматуры на участке пропуска труб инженерных коммуникаций в подвале (оси 10-11/Г-Ж).

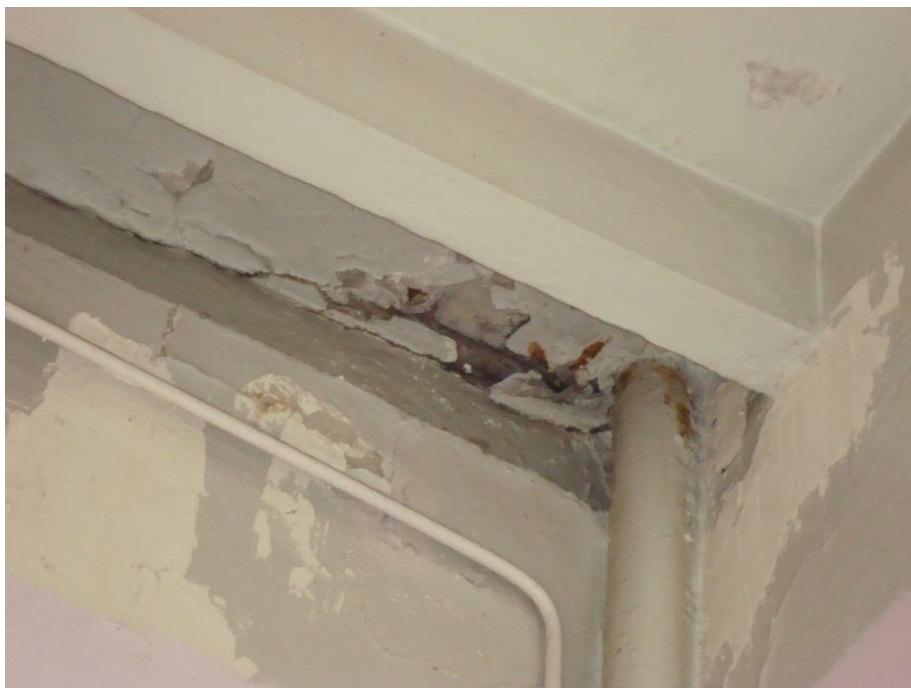
д) Дефекты перекрытия (коррозия металла и т.п.) показаны на рисунках 19, 20: трещины шириной раскрытия до 2 мм в швах между плитами; выпадения раствора из швов; участки намокания конструкций перекрытия с коррозией арматурных стержней на участке расположения труб коммуникаций; отслоения лакокрасочного покрытия в местах старых протечек.

Рисунок 19 - Коррозия бетона и арматуры монолитного участка из-за протечек кровли (оси Е/10).

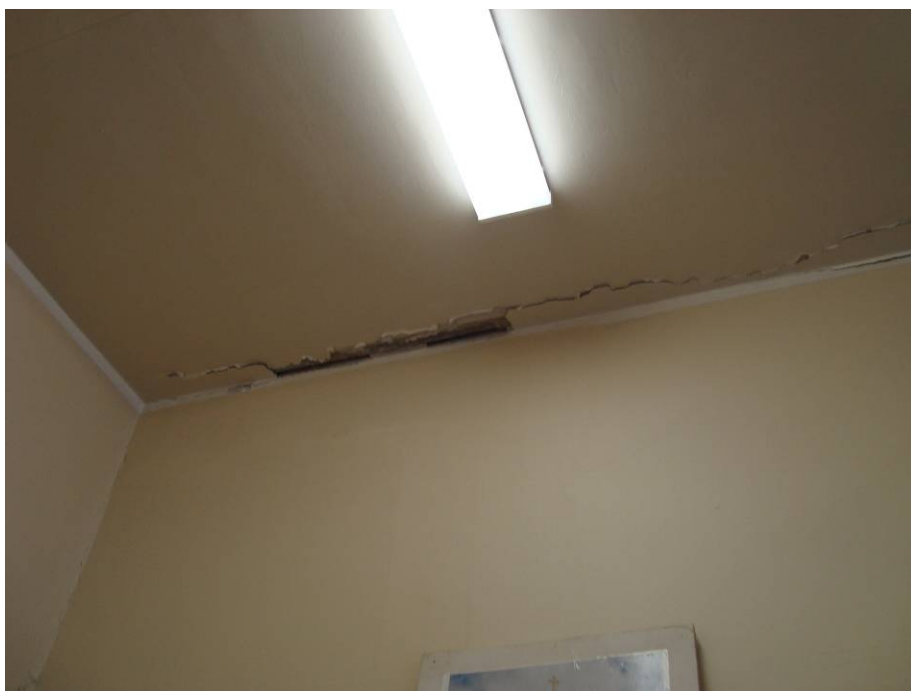
Рисунок 20 - Трещина по штукатурному слою перекрытия, выпадение раствора из швов

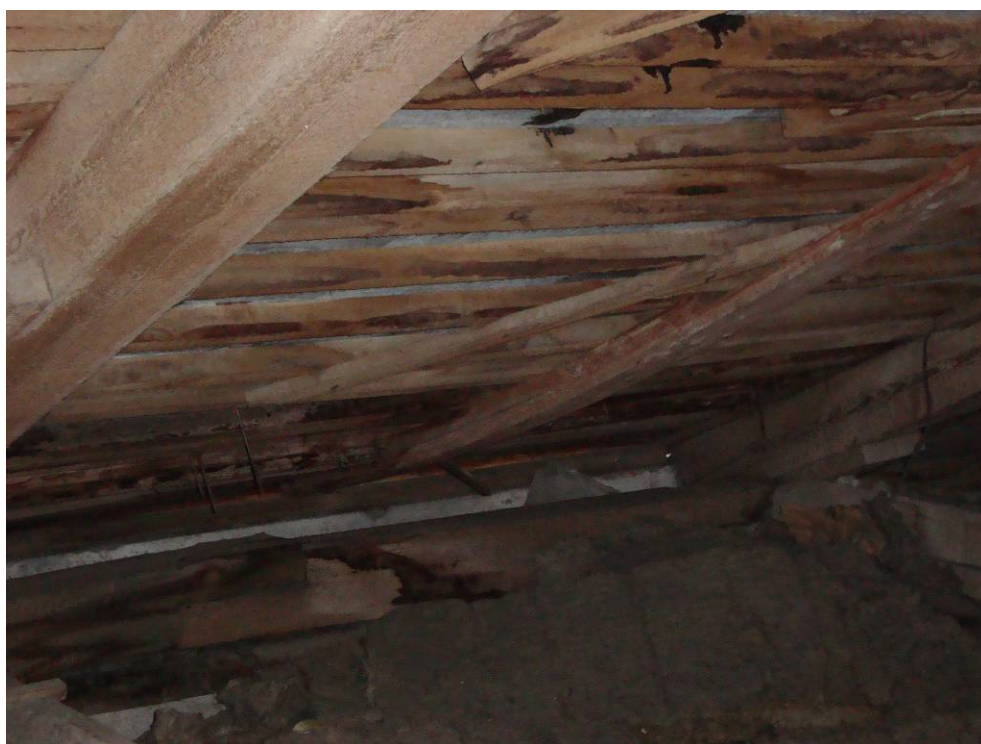
Рисунок 21 - Узел опирания стропил на стену через брус мауэрлат. Отмечено намокание деревянных конструкций покрытия из-за неудовлетворительного состояния кровли

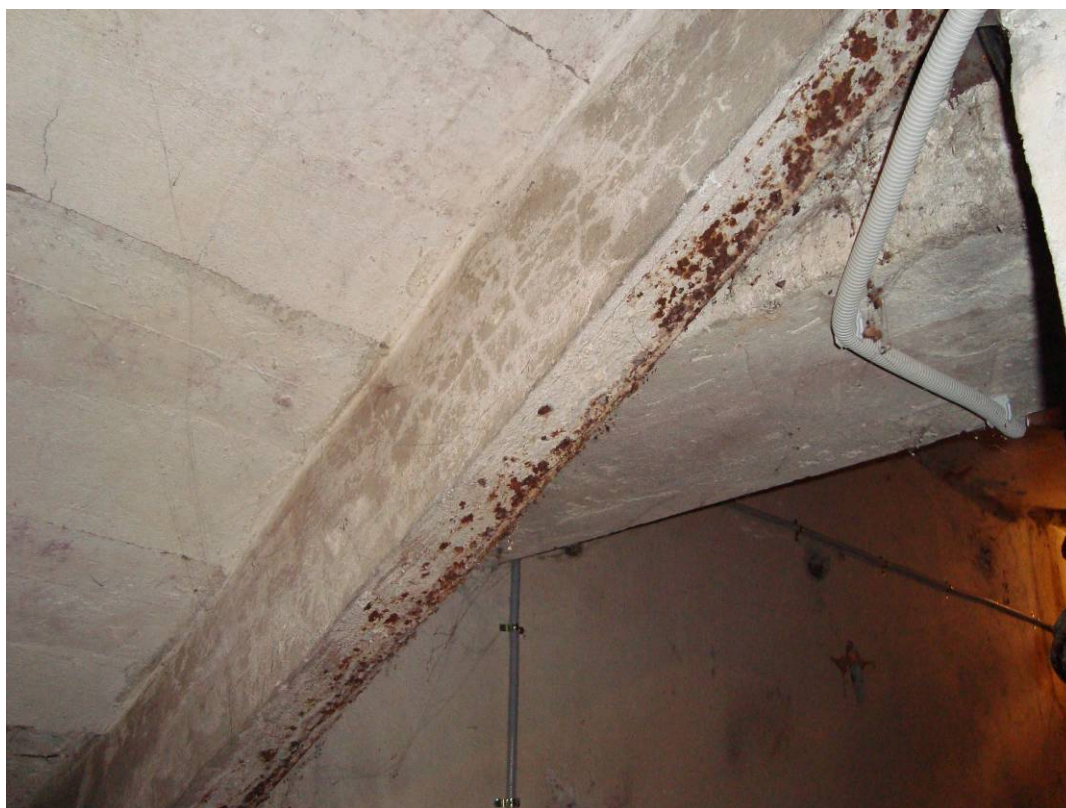
- а) Конструкция и тип: Лестницы 2-х маршевые из сборных железобетонных площадок и маршей. Лестница в подвале по стальным косоурам (отмечена коррозия на глубину 0,5мм, показана на рисунке 22).
- б) Состояние ступеней и ограждения: Ступени имеют трещины, выбоины и сколы, истирание на глубину до 5мм. Ограждение металлические.
- в) Состояние лестничных площадок: Покрытие площадок – бетонное, имеются мелкие трещины и истирание.
- г) Заключение о состоянии лестниц: Несущая способность лестничных маршей и площадок не снижена, но отмечена повышенная зыбкость лестницы 10-11/Г-Ж. Лестницы требуют ремонта с устранением выявленных дефектов, а лестница в осях 10-11/Г-Ж увеличения жесткости.

Рисунок 22 – Косоур лестницы, затронутый коррозией.

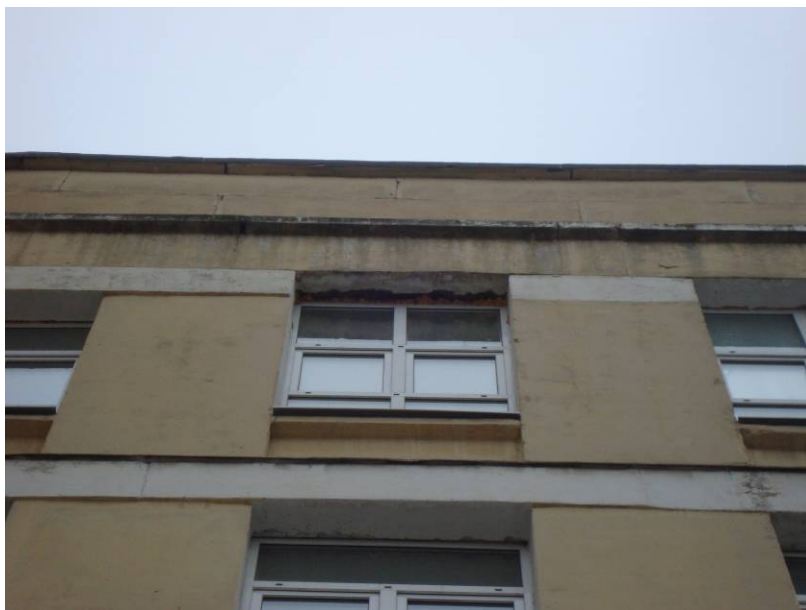
д) Общее состояние стен и колонн по их наружному виду: в результате обследования отмечены трещины над оконными проемами по бетонным блокам - перемычкам шириной раскрытия до 1 мм., показаны на рисунке 23; трещины в блоках под оконными проемами шириной раскрытия до 1мм; трещины по швам кладки из блоков; трещины в местах расположения во внутренних стенах воздуховодов; трещины ($\delta_{тр} \leq 1\text{мм}$) под опорами балок покрытия в стене по оси 3-10/В и в простенках по оси 3-10/Е; трещины в стенах лестничных клеток из-за неравномерных осадок фундаментов шириной раскрытия $\delta_{тр}=1-2$ мм, показаны на рисунках 24, 25; намокания стен (особенно в подвале и на чердаке); отслоения отделочных и штукатурных слоев в местах намокания; отверстия для пропуска

Рисунок 23 - Разрушение штукатурного слоя в проеме окна

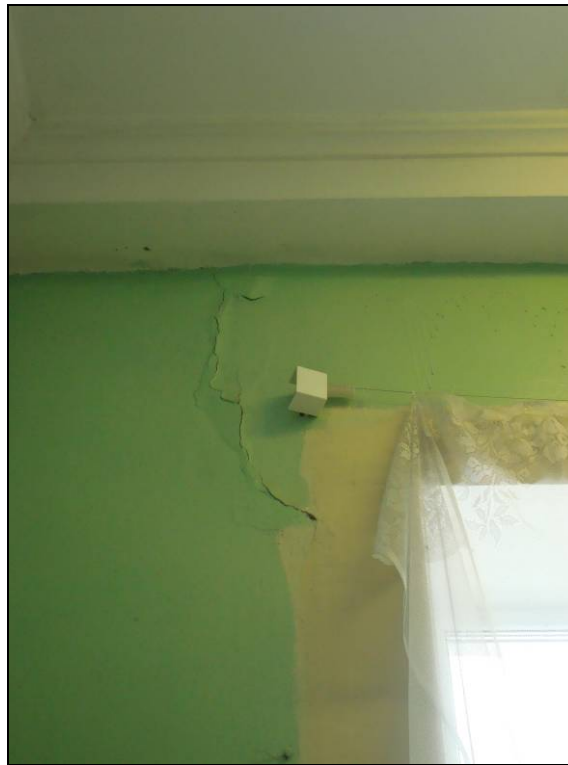
Рисунок 24 - Трещина по керамзитобетонному блоку в стене лестничной клетки (оси Ж/2-3) образовавшаяся из-за разности осадок фундаментов.

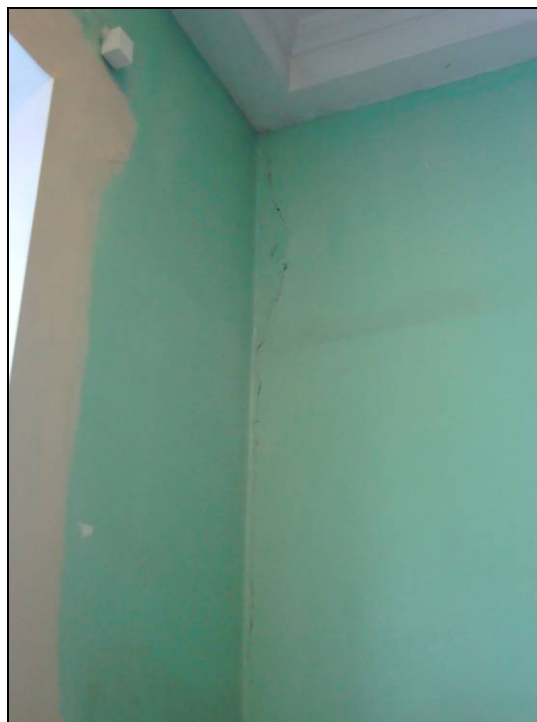
Рисунок 25 - Трещина ($\delta_{тр}=1-2\text{мм}$) по месту сопряжения стен лестничной клетки в осях 10-12/Г-Ж, по шву между блоками.

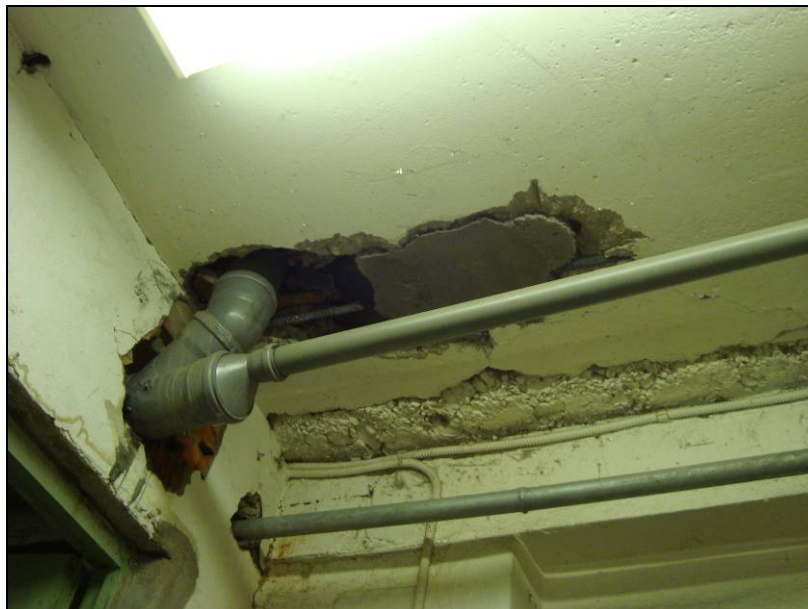
Рисунок 26 - Пробито отверстие в пустотной плите перекрытия подвала для пропуска труб коммуникаций. Повреждена анкеровка крайнего арматурного стержня (разрушен бетон плиты на опоре). Повреждена кирпичная кладка перегородки над дверным проемом.

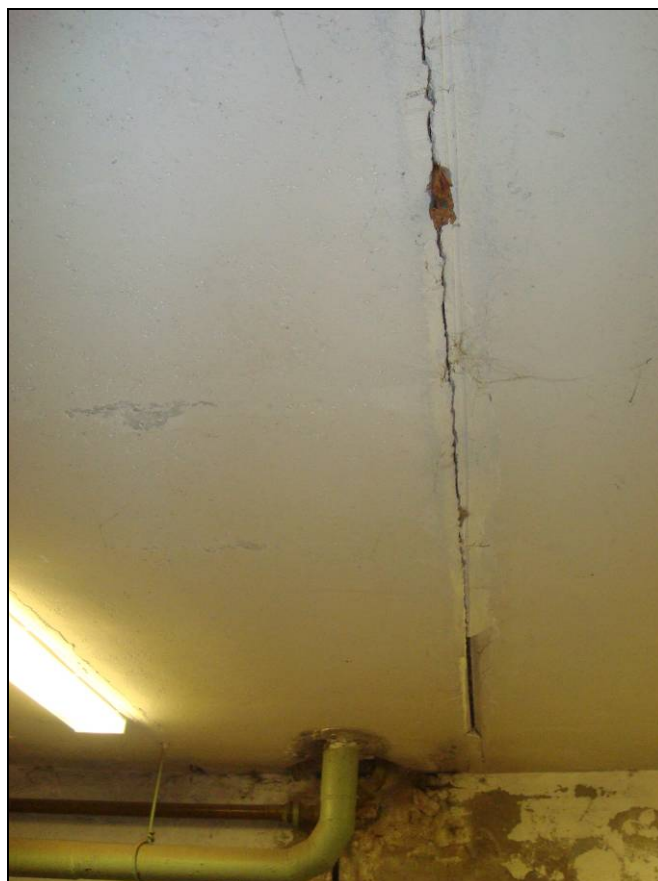
Рисунок 27 - Трещина по швам и повреждение шва заделки между плитами в осях 4/Г-Е. В местах пропуска труб коммуникаций отмечены протечки.

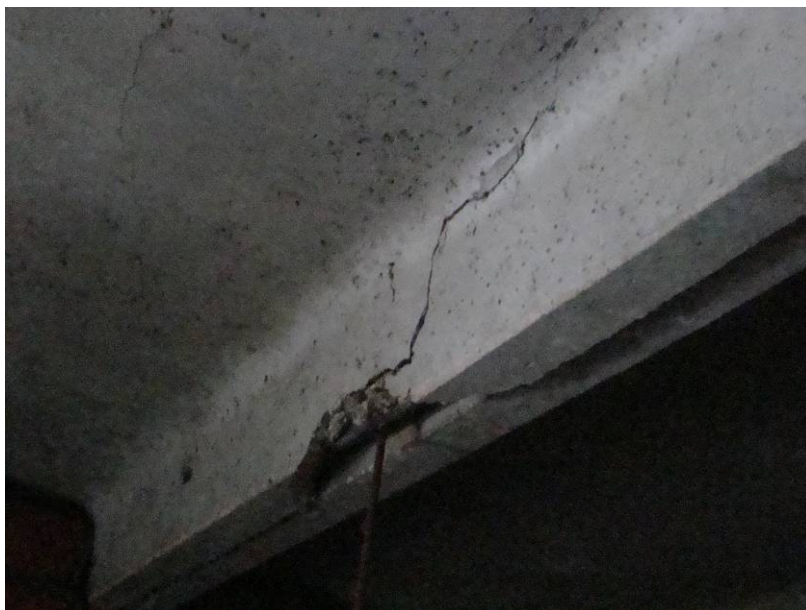
г) Дефекты покрытия (коррозия металла и т.п.) показаны на рисунках 28-30: намокание бетона плит с коррозией арматуры в местах протечек кровли; отслоение лакокрасочного покрытия; трещины между плитами; выпадение раствора из швов; сколы бетона на ребрах и полках плит; оголение и коррозия арматуры в ребристых плитах; крепления к арматуре на сварке кронштейнов; **продольные трещины шириной раскрытия до 2мм в полках плит и ребрах**; недостаточный защитный слой бетона; прогиб ребристой плиты на 2см.

Рисунок 28 - Разрушение бетона ребра плиты покрытия с оголением арматуры и креплением к ней на сварке кронштейнов трубопроводов. **Требуется усиление.**

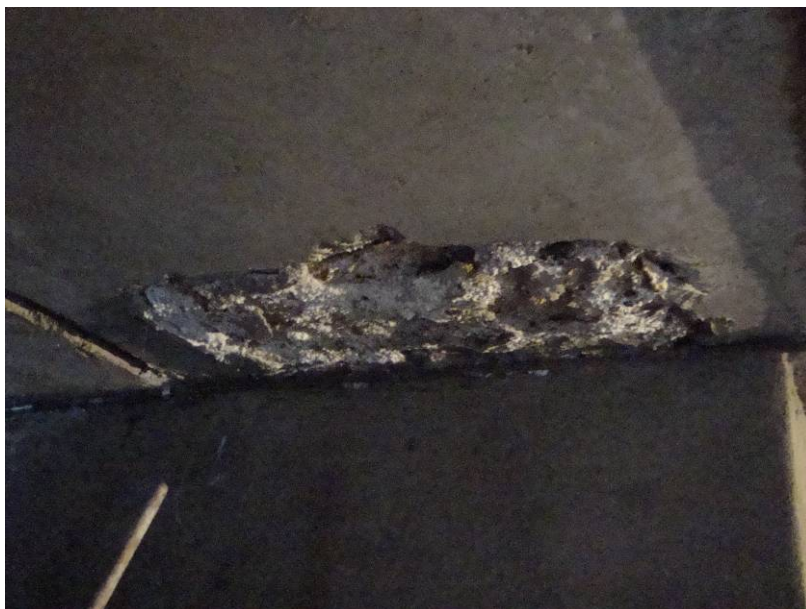
Рисунок 29 - Разрушение бетона пустотной плиты покрытия в месте пропуска на кровлю воздухопроводов размером 2х2 м. с опиранием на плиты перекрытия 5-го этажа. В швах плит перекрытия 5-го этажа отмечены трещины из-за разности прогибов плит при повышенной нагрузке от воздухопроводов.

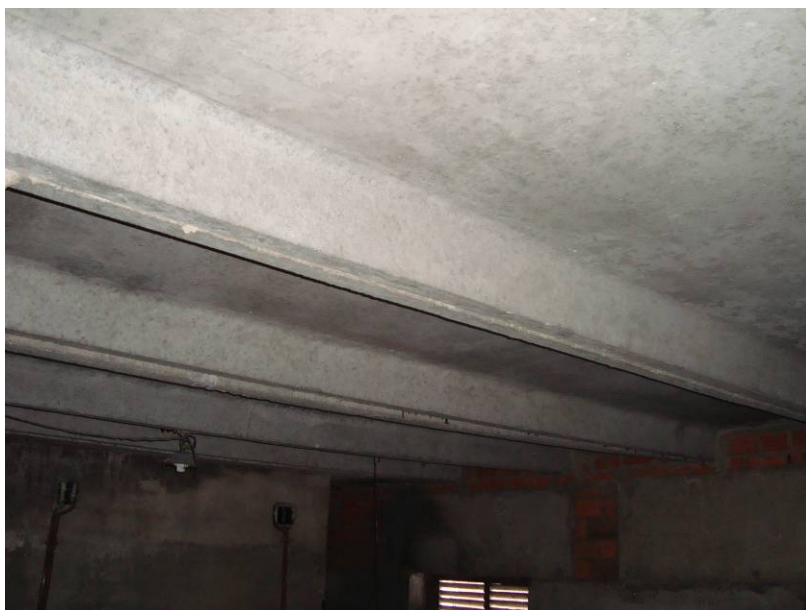
Рисунок 30 - Прогиб ребристой плиты покрытия в осях 3/А-В по отношению к другим плитам на 20 мм.

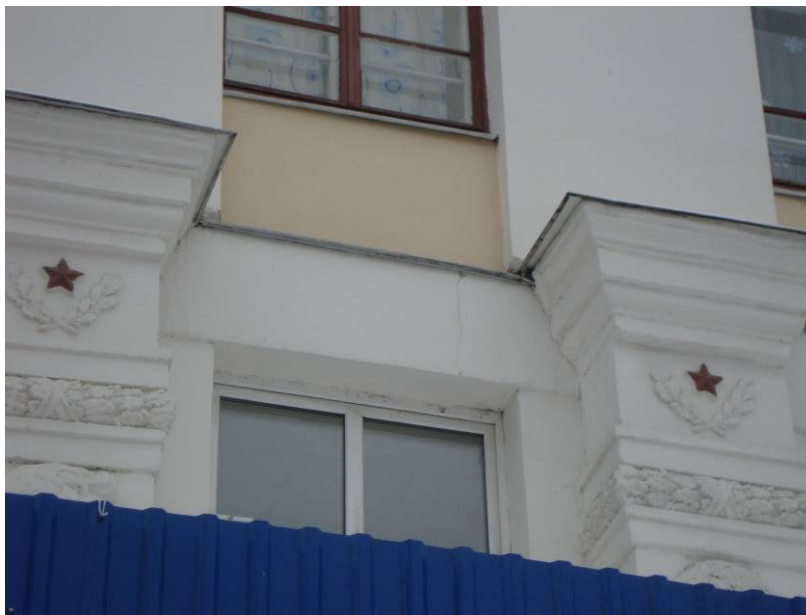
д) Общее состояние стен и колонн по их наружному виду: в результате обследования отмечены трещины над оконными проемами по бетонным блокам-перемычкам шириной раскрытия до 1 мм; трещины по швам кладки из блоков (показаны на рисунке 31); трещины в местах расположения воздухопроводов во внутренних стенах; трещины в стенах лестничных клеток из-за неравномерных осадок фундаментов шириной раскрытия $\delta_{тр}=1-2$ мм.; намокания стен (особенно в подвале и на чердаке) показаны на рисунках 32, 33; отслоения отделочных и штукатурных слоев в местах намокания; наклонные и горизонтальные трещины в перегородках, **перегородка по оси А-В/2-4 имеет выпучивание из плоскости на 10см.**

Рисунок 31 - Трещина по керамзитобетонному блоку-перемычке в уровне 2-го этажа шириной раскрытия $\delta_{\text{тр}}=0,5$ мм.

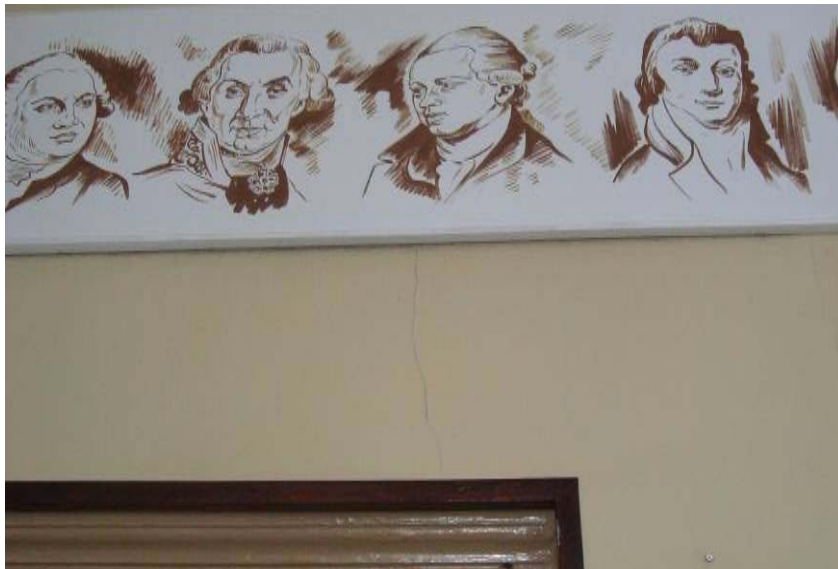
Рисунок 32 - Трещина в перемычке дверного проема по силикатобетонному блоку внутренней стены из-за общих деформаций здания (4 этаж).

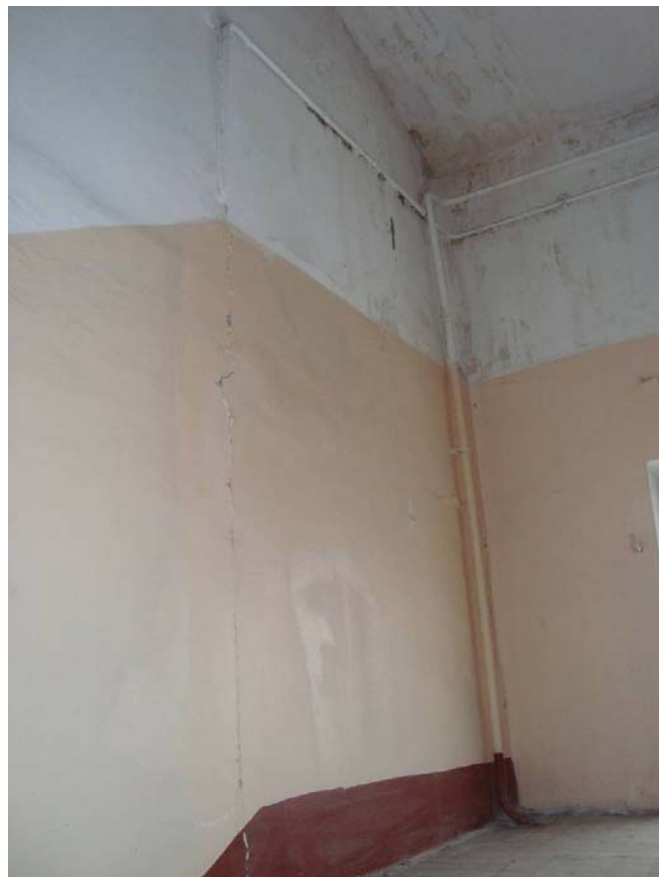
Рисунок 33 - Характерная трещина в стене по оси 2/В-Ж в уровне 5-го этажа - чердака по швам кладки из блоков из-за неравномерных осадок фундаментов. Намокание кладки стен.
