ОТЧЕТ

о выполнении подраздела мероприятий по социальному
обслуживанию населения в части предоставления
образовательных услуг жителям города Москвы

Подраздел №11.5.3.1. *«Перспективные системы и
технологии мониторинга и инструментальных исследований
устойчивости и остаточного ресурса надежности зданий и
сооружений»*

Натурные обследования несущих конструкций зданий учреждений образования и науки г. Москвы с целью получения данных об их техническом состоянии в различных режимах эксплуатации

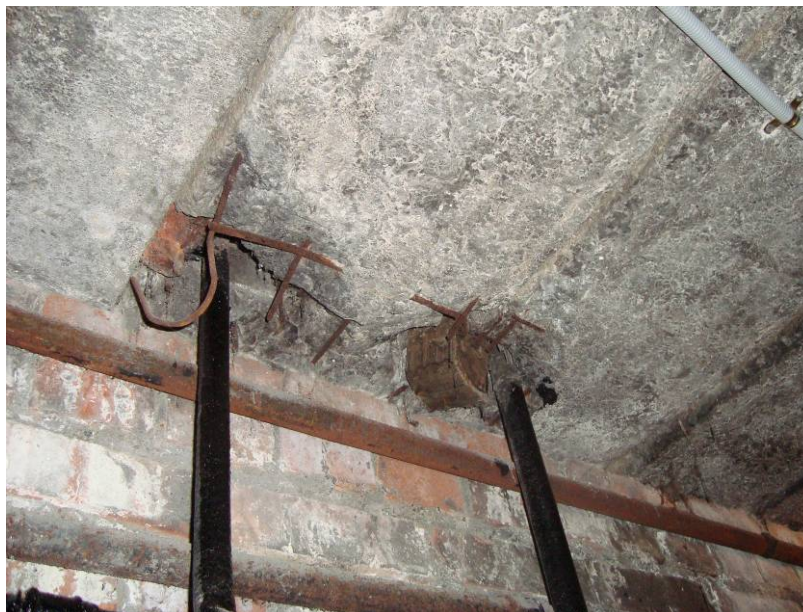
д) Дефекты перекрытия (коррозия металла и т.п.), показаны на рисунках 34, 35: трещины шириной раскрытия до 2 мм в швах между плитами; выпадение раствора из швов; сколы защитного слоя бетона плит в местах крепления осветительных приборов; **отверстие в плите с повреждением рабочей арматуры по оси Ж/2**; коррозия арматуры балок по оси Е/3-10.

Рисунок 34 – Выполнены отверстия для пропуска коммуникаций в плитах перекрытия подвала. Отмечено разрушение бетона и коррозия арматуры (рабочие арматурные стержни не повреждены).

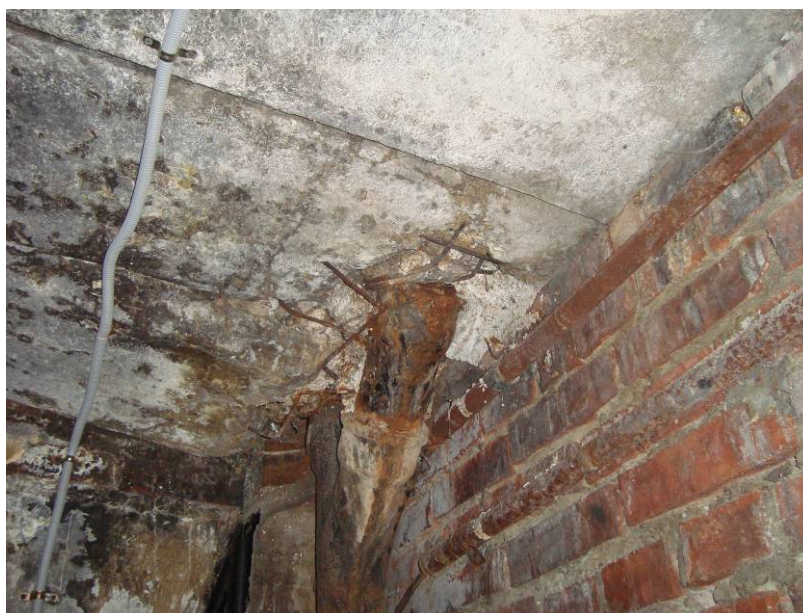
Рисунок 35 - Выполнены отверстия для пропуска коммуникаций в плитах ($b=0,4\text{м}$) перекрытия подвала в осях 3-10/Д-Е. Отмечено разрушение бетона, повреждение арматурных стержней и коррозия арматуры. **Требуется усиление или замена.**

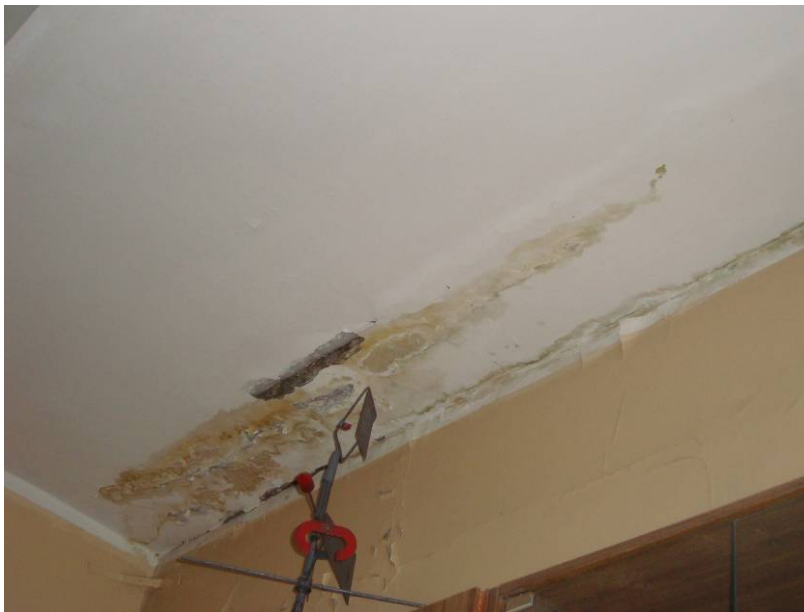
расположения труб коммуникаций; отслоения лакокрасочного покрытия в местах старых протечек, показаны на рисунках 36, 37.

Рисунок 36 - Намокание бетона плит и коррозия арматуры из-за протечек кровли (5 этаж, оси 11/Ж).

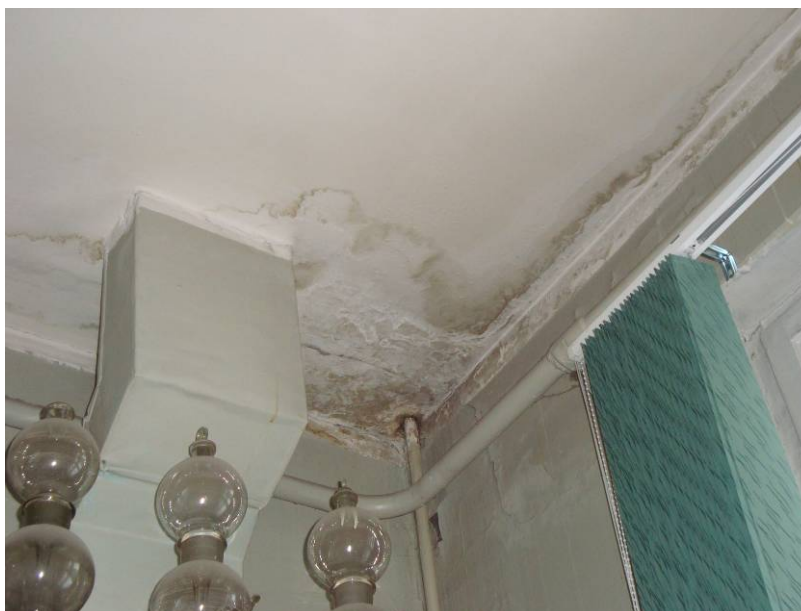
Рисунок 37 - Намокание бетона плит и коррозия арматуры в месте пропуска труб инженерных коммуникаций.

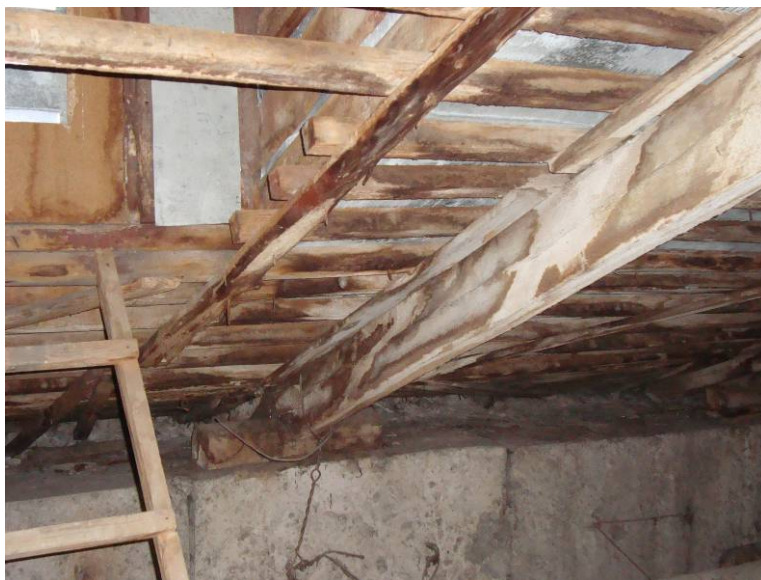
г) Дефекты покрытия (коррозия металла и т.п.): продольные трещины от усушки древесины стропил; намокание и гниение древесины из-за протечек кровли на глубину 0,5-1см (стропила - мауэрлаты), показано на рисунке 38; отсутствие защиты древесины от гниения; отсутствие покрытия древесины антипиренами для увеличения огнестойкости.

Рисунок 38 - Отмечено гниение древесины из-за старых протечек кровли, продольные трещины от усушки.
